# LA ARQUITECTURA TRADICIONAL DE TIERRA EN LOS PUEBLOS DE ESPAÑA. EL CASO DE TITAGUAS (VALENCIA)

Laura Balaguer Garzón<sup>1</sup>; Camilla Mileto<sup>2</sup>; Fernando Vegas López-Manzanares<sup>3</sup>

Universitat Politècnica de València, España,

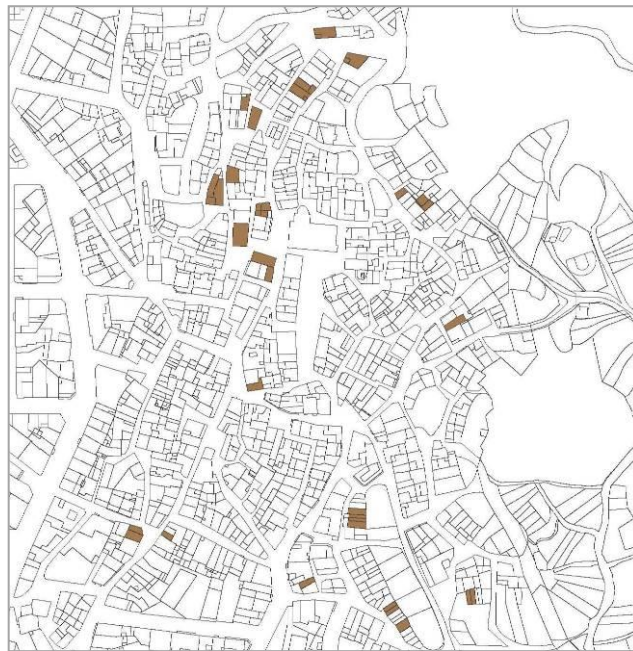
Figura 2. Localización de inmuebles construidos con técnicas constructivas de tierra en Titaguas

El número de construcciones tradicionales de tierra inventariadas en el municipio tras la recopilación de datos in situ asciende a 34, localizadas todas ellas en el centro histórico y

zona de ensanche próxima del pueblo de Titaguas (Figura 2). Cabe señalar que la localización de los inmuebles se ha realizado a través de una visualización exterior, por lo que puede que existan más casos que no hayan sido detectados en la toma de datos debido a que las fachadas no estén realizadas con técnicas constructivas de tierra. No obstante, queda abierta la posibilidad de incluir nuevos inmuebles en el inventario del municipio, ampliando así los conocimientos sobre la arquitectura de tierra en la zona.

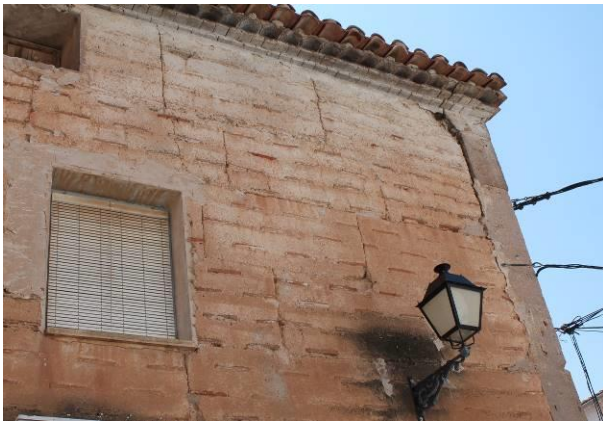
Figura 3. Tapia calicostrada careada con ladrillo y con rafas de yeso en las esquinas

La tapia calicostrada es aquella que presenta pelladas regulares de cal dispuestas contra el encofrado entre las tongadas de tierra, de modo que una vez retirado el encofrado se descubre un revestimiento (costra) que mejora considerablemente la durabilidad de la fábrica. En el municipio de Titaguas, los constructores optaron por incorporar yeso en lugar de cal para reforzar las fábricas de tapia de las construcciones rurales ganaderas dada la proximidad de yacimientos de este material, como sucede de forma similar en otros municipios de la comarca o de regiones cercanas (El Rincón de Ademuz, Teruel). Asimismo, a partir de las observaciones realizadas en inmuebles en avanzado estado de deterioro se concluye que se disponía, adicionalmente, una capa de yeso sobre cada tongada apisonada de piedra, reforzando así la fábrica y logrando una mayor traba con las cuñas que conforman el característico revestimiento exterior.

La tapia careada de ladrillo se ejecuta colocando estas piezas cerámicas macizas en el interior del tapial contra el paramento exterior. Los ladrillos se disponen en hiladas, respetando intervalos regulares, dotando a la fachada del inmueble de una característica imagen. Aunque esta técnica abunda en municipios cercanos, en Titaguas se localiza únicamente en una vivienda en el centro de la villa, la llamada "Casa del Tío Retor", la cual data del año 1783 y se erige como una de las construcciones más representativas del centro histórico. Las piezas cerámicas empleadas son rasillas, con la dimensión longitudinal predominante sobre las demás, dispuestas a soga en cuatro hiladas separadas y en intervalos uniformes en la altura de módulo. En este caso, la tapia careada con ladrillo presenta una costra de yeso, ejecutada con la misma técnica de la tapia calicostrada.

La llamada tapia con rafas de yeso permite el refuerzo de las esquinas de la fábrica mediante la incorporación de pilares de este material, los cuales se encofran en cada hilada. Las rafas, con su característica forma ondulada, protegen las juntas y cubren la franja correspondiente a los mechinales de las agujas, proporcionando al edificio una imagen distintiva en el pueblo. En el caso de Titaguas, los inmuebles de tapia con rafas de yeso corresponden a viviendas de propietarios pudientes situadas en el centro histórico.

Las variantes descritas pueden aparecer de manera independiente o combinarse entre sí (Figura 3), dando lugar a soluciones singulares de gran belleza arquitectónica y, al mismo tiempo, de mayor durabilidad que la tapia simple. Por otra parte, en la mayoría de los casos se dispone un zócalo de mampostería de altura variable (entre 50 centímetros y la altura de la planta baja) con el objetivo de preservar la fábrica frente a los fenómenos de degradación originados por la acción del agua del subsuelo. Aunque en esta zona son frecuentes los refuerzos de esquina de las fábricas con pilares de yeso para reducir la erosión a la que están sometidos estos puntos críticos, se observa algún caso aislado de tapia reforzada con pilares de sillería en el municipio.

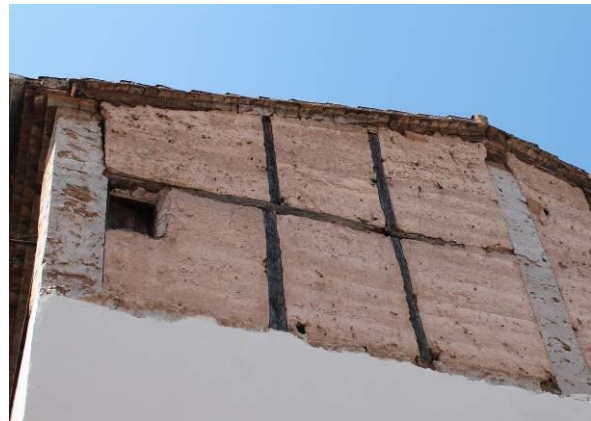
Figura 4. Entramado con paños de "tapialete" y reforzado con pilares de yeso

Existen múltiples variantes para rellenar los paños en función de la técnica empleada, siendo la más común en Titaguas aquella denominada “tapialete” (Figura 4), característica del Bajo Aragón (Villacampa, 2015). El “tapialete” es un muro conformado por un encofrado en el que se vierte yeso, mampuestos y cascotes sin apenas apisonar; que se caracteriza por su singular superficie con oquedades presente en varias viviendas ubicadas en el casco urbano del pueblo. Del mismo modo que sucede con la tapia en Titaguas, este tipo de

fábrica puede reforzarse en sus esquinas, como es el caso de los pilares de yeso que protegen estos puntos críticos de las construcciones.

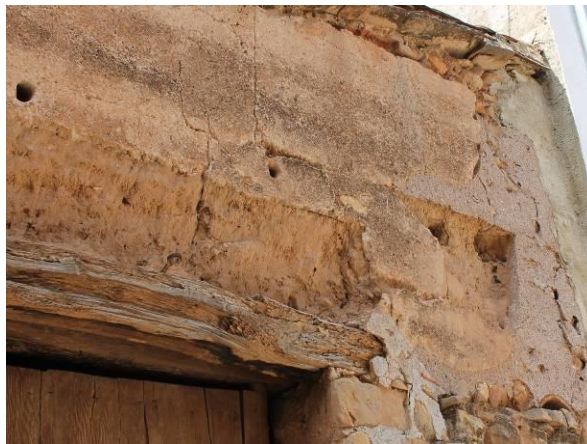
Figura 5. Desprendimiento de costra en una tapia calicostrada con rafas de yeso por acción de agentes ambientales, en progresivo aumento por falta de mantenimiento

En el caso particular de la tapia calicostrada de yeso, con una costra (revestimiento) rígida que protege el interior del muro, suele producirse un lavado de este último como consecuencia de la pérdida total o parcial de la coronación y la posterior entrada de agua a través de la misma. El progresivo desprendimiento de la costra, motivado por el continuo abombamiento de la superficie, culmina finalmente con la exposición total del núcleo del muro a la intemperie en una etapa de deterioro más avanzada (Figura 5).

Asimismo, la falta de mantenimiento de los edificios, su consecuente a la par que progresivo abandono (Figura 5) y las actuaciones con elementos constructivos impropios no solo alteran su imagen sino que contribuyen paulatinamente al deterioro de los muros de tierra.
